# SAFETY ALERT 1402565-1B

## PRECAUTIONS BEFORE PRESSURE TESTING

## PRECAUZIONI PRIMA DEL TEST DI PRESSIONE

Unità esterne di riscaldamento prodotte prima del 2013

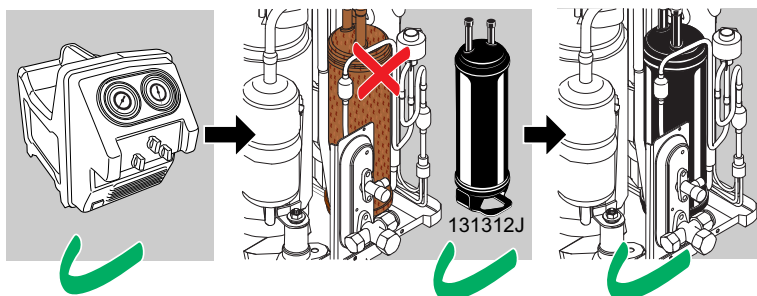
In condizioni operative più rigide, l'**accumulatore di aspirazione separato** (d, Fig. 2) sulle unità pertinenti **può corrodere prematuramente**. Dopo alcuni anni di funzionamento, la corrosione può ridurre lo spessore delle pareti dell'accumulatore con conseguente **impossibilità dell'accumulatore di aspirazione di sopportare la pressione massima consentita**.

Quando convocati sul sito per un errore di tipo U0, i tecnici dell'assistenza possono decidere di eseguire un test di pressione del circuito refrigerante per individuare la posizione della perdita. **Durante il test di pressione, l'accumulatore potrebbe scoppiare a pressioni inferiori alla pressione massima consentita.**

Allo scopo di garantire la sicurezza dei tecnici dell'assistenza, **non eseguire il test di pressione** prima di aver eseguito la procedura seguente.

- Recuperare il refrigerante dell'unità utilizzando un recuperatore di refrigerante,
- Verificare le condizioni dell'accumulatore di aspirazione. Se dopo aver rimosso l'insonorizzazione l'accumulatore di aspirazione si rivela essere arrugginito, sostituirlo con uno nuovo (numero di parte di ricambio 131312J),
- Accertarsi che i colleghi dell'assistenza siano informati della necessità di sostituire l'accumulatore di aspirazione delle unità di riscaldamento esterno prodotte precedentemente al 2013 prima di eseguire il test di pressione.

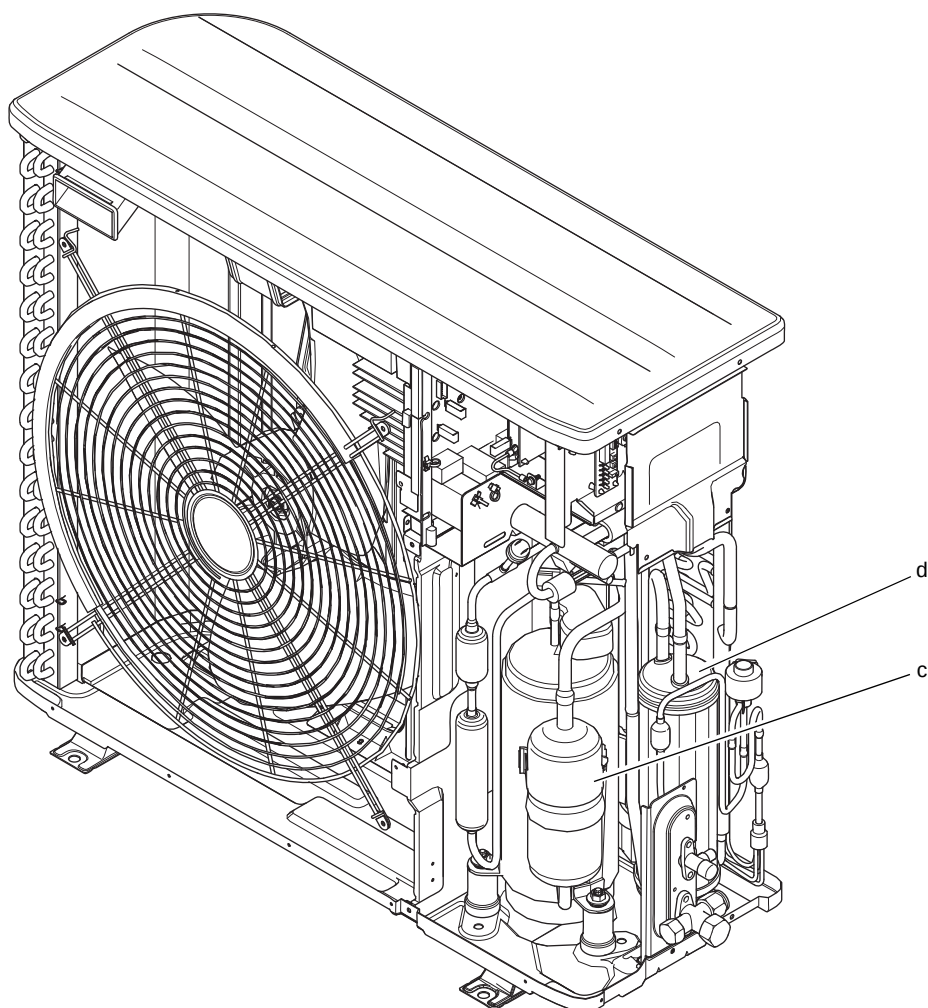
Fig. 2

Le unità esterne pertinenti contengono due accumulatori di aspirazione. Uno di dimensioni ridotte (c, Fig. 2) installato direttamente sul compressore e un accumulatore di aspirazione separato di dimensioni maggiori (d, Fig. 2) installato direttamente sulla piastra inferiore.
